自動ドアの安全対策について（情報提供）

消費者安全法第23条第1項の規定に基づく
事故等原因調査報告書

自動ドアによる事故

消費者安全調査委員会

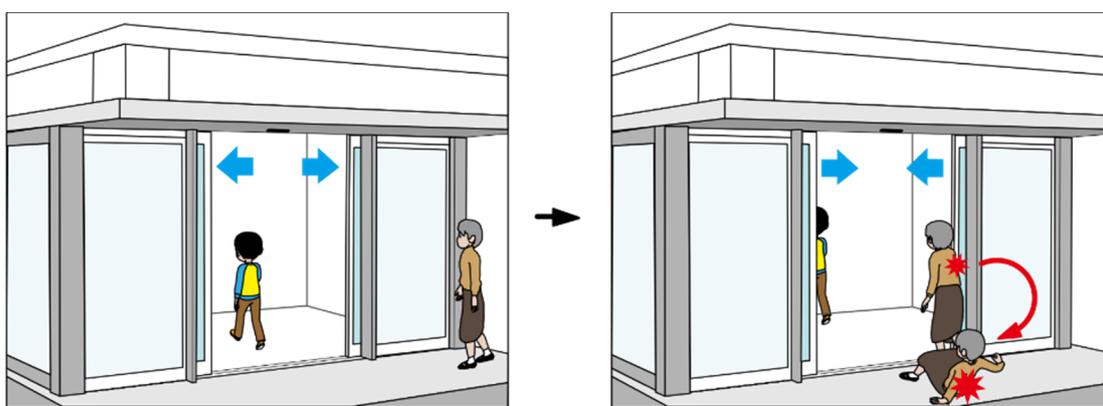
図1 事故のイメージ

調査の端緒となった事故は、2018年6月、被災者（80歳代/女性/大分県）が、店舗の入口に設置されていた引き戸の自動ドアから先行者に続いて店舗内に入ろうとしたところ、全開していた自動ドアが突然閉まり始め、ドアの端部（戸先）が被災者の体にぶつかった事故である。

被災者は、その反動で仰向けの状態で後方に転倒し、大腿骨骨折の被害を受けたとの申出があった（図1）。

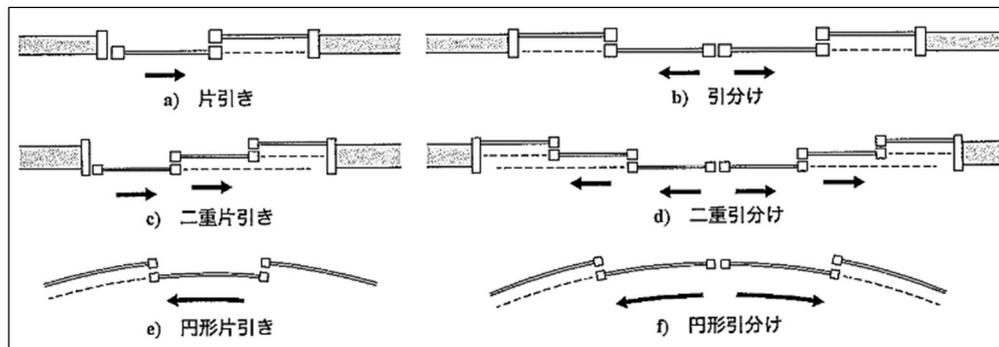
図2 引き戸の分類⁹

引き戸の種類は、図2のように、a)片引き、b)引分け、c)二重片引き、d)二重引分け、e)円形片引き、f)円形引分けの6種類がある。そのうち、a)片引きとb)引分けが主として設置されている。

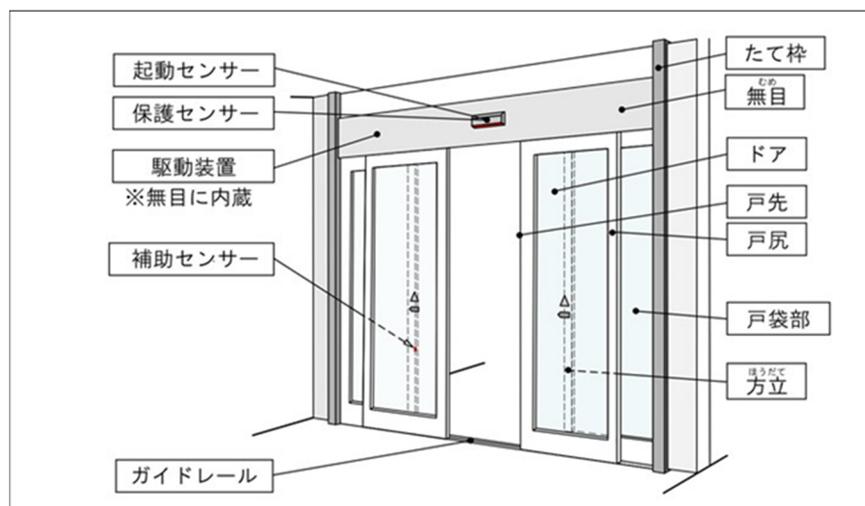
図3 自動ドアの一般的な構成及び各部の名称

自動ドアの一般的な構成例を図3に示す。自動でドアを開閉するための主な構成要素は、ドアの起動装置として通行者を検出する起動センサー、ガイ

ドレール付近での立ち止まりを検出する保護センサーや補助光電センサー、ドアを作動させる駆動装置である。そのほか、建具部材としてドア、無目¹⁰、方立¹¹、などで構成されている。これら自動ドアの構成要素を全て含めて、自動ドアセットと呼ばれている。

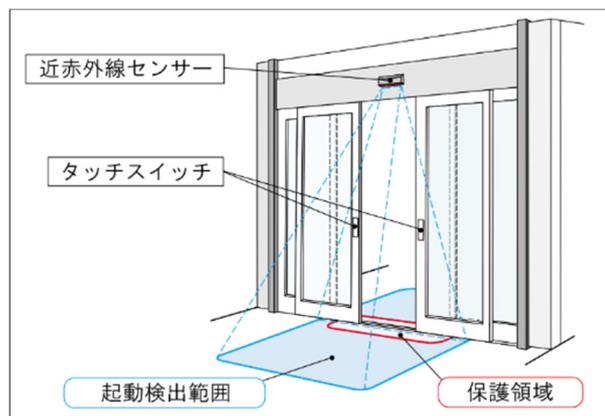
図4 近赤外線センサーとタッチスイッチ

起動センサーは、主に近赤外線センサーが用いられている。近赤外線センサーは、無目や天井に取り付けられ、床面に向けて近赤外線を投光する。投光した近赤外線が、床面から反射してセンサーで確認できる範囲のことを起動検出範囲といい、検出範囲内に通行者等が入った時にその存在を検出する（図4）。

タッチスイッチは、通行者が自らスイッチを押すことで、ドアが起動する方式である。なお、タッチスイッチには、近赤外線を利用して所定の位置に手をかざすだけでドアが起動する方式もある（図4）。

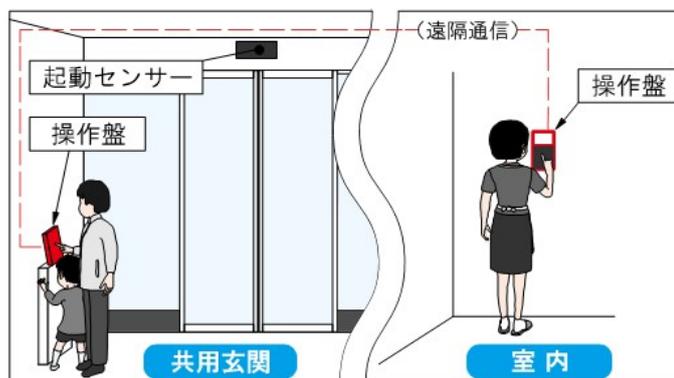
図5 集合玄関機

集合玄関機は、主に集合住宅などで用いられる装置で、防犯上の理由からマンションや事務所などに設置されることが多い。室内と共用玄関を結ぶインターホン機能に自動ドアの解錠機能等を付加している。自動ドアの起動は、室内や共用玄関脇に設置された装置により操作される（図5）。

共用玄関や室内に設置された操作盤による解錠操作のみでドアが開く方式と、解錠操作の後に起動センサーが通行者を検出してドアが開く方式がある。

共用玄関の操作者が、必ずしも自動ドアを見渡せる位置とは限らず、視線は操作盤を見ている状態が想定され、ドアの前の安全確認ができず、子どもが自動ドアに手を置いていても、解錠操作をしてしまい手を引き込まれる事故が起こることがある。また、室内の操作者が解錠操作を行う場合には、ドア前の監視ができないためより子どもの手が引き込まれるリスクは高くなる。

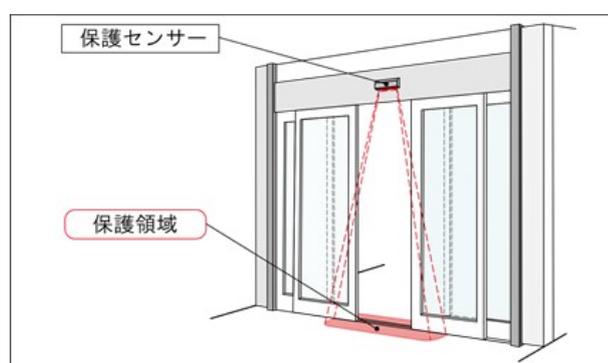
図6 保護センサー

保護センサーは、ガイドレール付近での通行者の立ち止まりを検出する装置で、無目や天井に取り付けられ、保護領域¹⁴内の人等の有無を検出する（図6）。保護センサーは、通行者がドアに挟まれることを防止する目的で設置され、主なセンサーとして近赤外線センサーが用いられる。

なお、現在は、起動センサーと保護センサーの機能を有した一体型のセンサーが主流となっている。

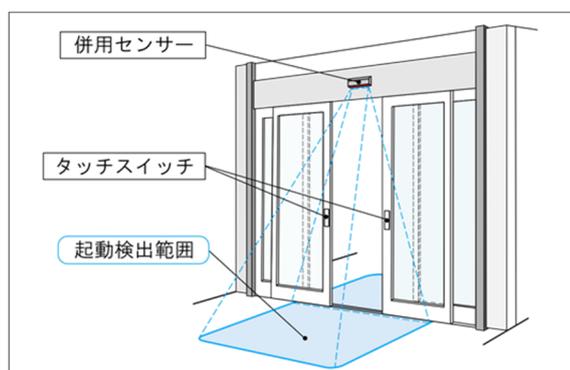
図7 タッチスイッチ及び併用センサー

併用センサーは、起動装置がタッチスイッチの場合に用いられるセンサーで無目等に取り付けられ、主に近赤外線センサーが用いられている。併用センサーは、連続する通行者の存在を検出し、ドア閉作動時に通行者とドアとの衝突防止を目的としている（図7）。

通行者がタッチスイッチを押して自動ドアを開け、一定時間が経過すると閉まるように設定されている。そのため、開放されたドアを連続して通行する場合、通行者の存在を検出する併用センサーを装備しない機種では、後続の通行者を検出する機能がないためドアと接触する危険性がある。

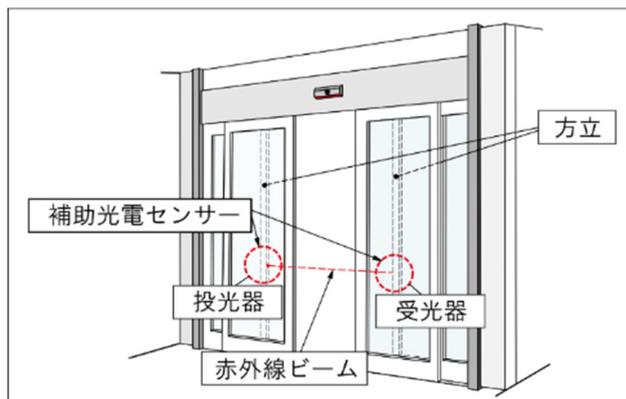
図8 補助光電センサー

補助光電センサーは、図8に示すように、左右の方立の床面から所定の高さ¹⁵に投光器と受光器が設置され、投受光している赤外線ビームを通行者等が遮ることによってその存在を検出して、ガイドレール付近での通行者の立ち止まりによる挟まれ防止を目的としている。

¹⁵ 補助光電センサーの取付け高さは、床より 100 mm以上 650 mm以下に設置されるように協会ガイドラインに定められている。

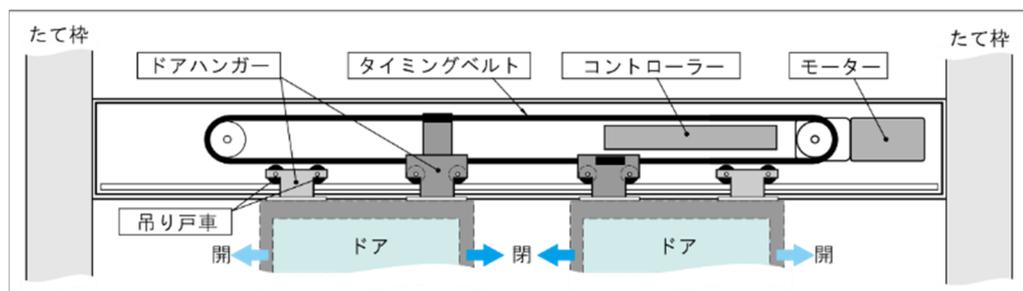
図9 駆動装置の一般的な構造例

駆動装置は、無目に内蔵されており、一般的な構造の例を図9に示す。起動センサー、保護センサー及び補助光電センサー等からコントローラーが信号を受け、モーターへ作動信号を送り、ドアの開、閉、停止をする。モーターは、タイミングベルトを回し、これを介してドアハンガー及びドアハンガーに吊られたドアが動く。

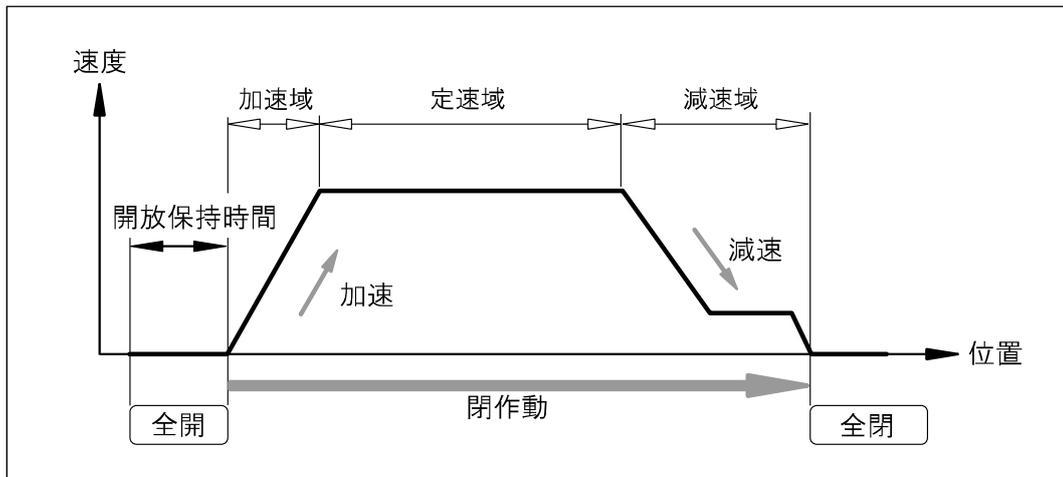
図 10 自動ドアの動きと速度

ドアが閉作動中に、反転運動を開始するまでに要する時間は、センサーが通行者を検出してから、0.5 秒～0.6 秒程度であるといわれている。公共建築工事標準仕様書（建築工事編）では、反転停止距離は、250 mm以下と記載されている。

ドアの閉作動中における、ドア速度とドア位置の関係を図 10 に示す。ドアの速度は閉じ始めの加速域、閉作動途中での定速域、全閉する前の減速域の3つの速度域に大別される。なお、開作動時も閉作動同様に加速域、定速域及び減速域の3つの速度域がある。

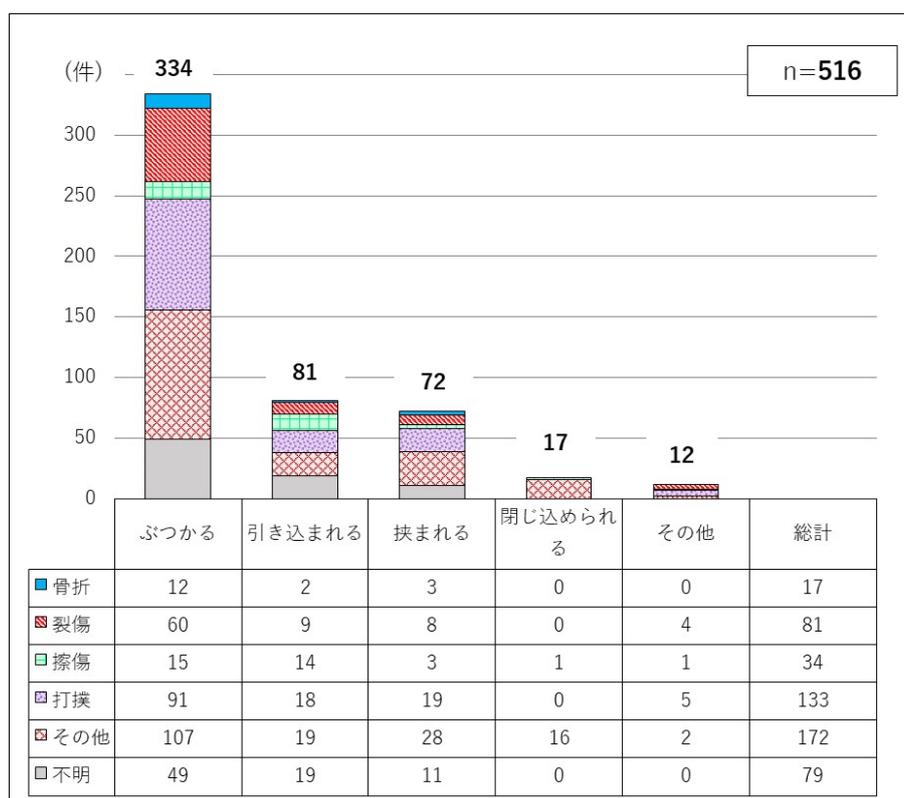
図 14 事故類型別件数と被災内容

図 14 に事故類型別の件数と被災内容を示す。類型別に件数をみると、「ぶつかる」は 334 件 (65%)、「引き込まれる」は 81 件 (16%)、「挟まれる」は 72 件 (14%)、「閉じ込められる」は 17 件 (3%)、「その他」は 12 件 (2%) であった。自動ドアによる事故は、「ぶつかる」、「引き込まれる」、「挟まれる」(以下「3 類型」という。) の事故で 95% を占めていた。

被災内容を見ると、全 516 件中「骨折」は 17 件 (3%)、「裂傷」は 81 件 (16%)、「擦傷」は 34 件 (7%)、「打撲」は 133 件 (26%)、「その他」は 172 件 (33%)、「不明」は 79 件 (15%) であった。

「骨折」は、事故類型の「ぶつかる」で 12 件 (70%) と最も割合が高く、そのうち 11 件は、60 歳以上で、ドアや戸先にぶつかって転倒し、骨折に至ったものである。次いで、「挟まれる」3 件 (18%)、「引き込まれる」2 件 (12%) であった。

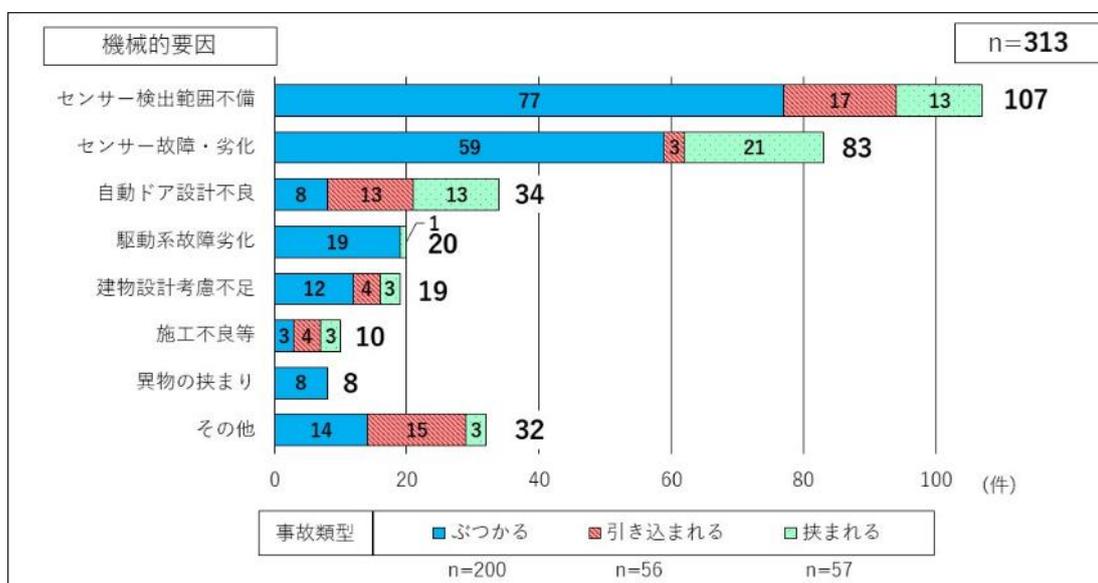
図 15 機械的要因別件数 (3 類型別)

3 類型 487 件の事故情報のうち、機械的要因について記録されている 313 件の事故情報について類型ごとに分析した。その結果を図 15 に示す。

機械的要因が確認された 200 件のうち、「センサー検出範囲不備」77 件 (39%)、「センサー故障・劣化」59 件 (30%)、「駆動系故障・劣化」19 件 (10%)、「その他」14 件 (7%)、「建物設計考慮不足」12 件 (6%)、「自動ドア設計不良」8 件 (4%) であった。「センサー検出範囲不備」や「センサー故障・劣化」等のセンサー機能の検出に関わる要因が 136 件 (69%) を占め、次いで、設計起因に関するもの 20 件 (10%)、駆動装置に起因するものが 19 件 (10%) となっている。

機械的要因が確認された 56 件のうち、「センサー検出範囲不備」17 件 (30%)、「自動ドア設計不良」13 件 (23%) であった。

機械的要因が確認された 57 件について、「センサー故障・劣化」21 件 (37%)、「センサー検出範囲不備」13 件 (23%)、「自動ドア設計不良」13 件 (23%) であった。機械的要因については、センサーの検出機能に関わる要因の「センサー故障・劣化」や「センサー検出範囲不備」が 6 割を占めており、さらに「自動ドア設計不良」を含むと 8 割強を占めている。

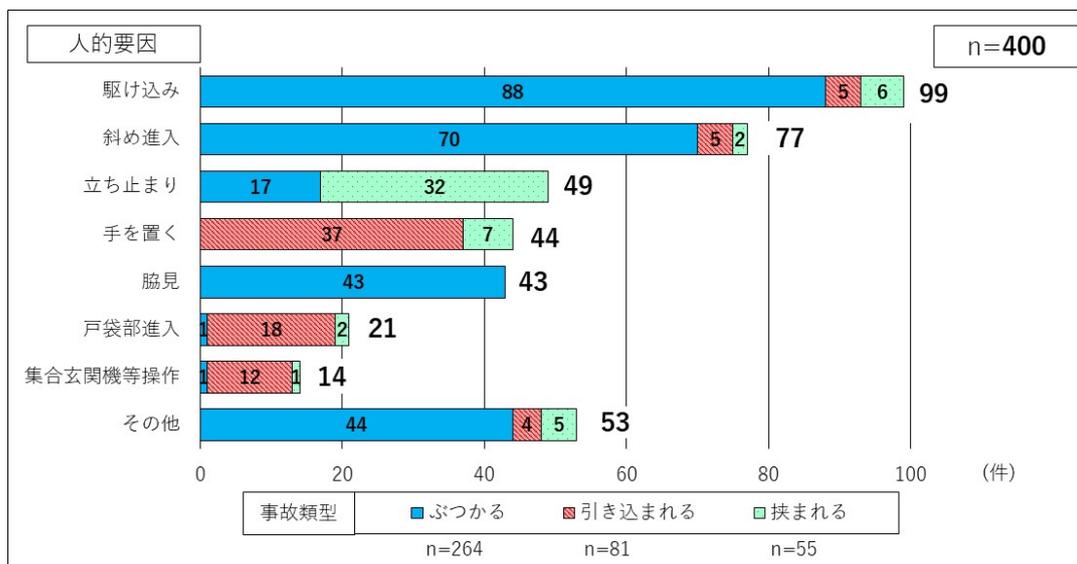
図 16 人的要因別件数（3 類型別）

3 類型 487 件の事故情報のうち、人的要因について記録されている 400 件の事故情報について、類型ごとに分析した。その結果を図 16 に示す。

人的要因が確認された 264 件のうち、「駆け込み」88 件（33%）が最も多く、「斜め進入」70 件（27%）、「脇見」43 件（16%）、「立ち止まり」17 件（6%）であった。

人的要因が確認された 81 件のうち、「手を置く」37 件（46%）、「戸袋部進入」18 件（22%）となっており、次いで、「集合玄関機等操作」12 件（15%）であった。なお、マンションなどで第三者の操作による事故の「集合玄関機等操作」が発生している。

人的要因が確認された 55 件については、「立ち止まり」32 件（58%）、「手を置く」7 件（13%）、「駆け込み」6 件（11%）であった。

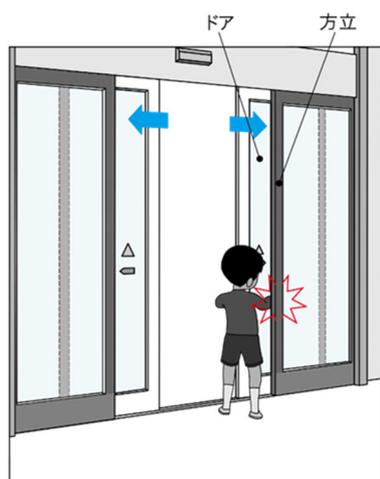
図 19 「手を置く」

「手を置く」の主な事例は、センサーが検知してドアが開き始め、又は検知する直前の閉じた状態のドアに手をつけていたところ、ドアと方立との間に引き込まれたものであった（図 19）。

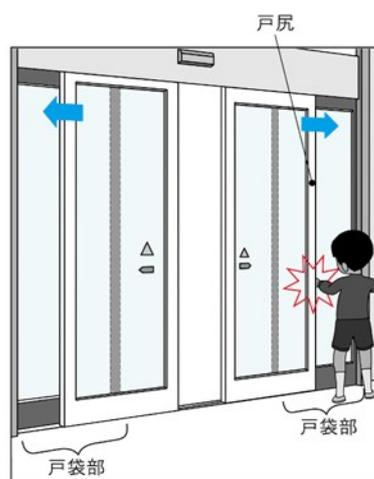
図 20 「戸袋部進入」

「戸袋部進入」の主な事例は、戸袋部に手をつけていたところ、通行者をセンサーが検知してドアが開き、戸袋部で戸尻に引き込まれたものであった（図 20）。

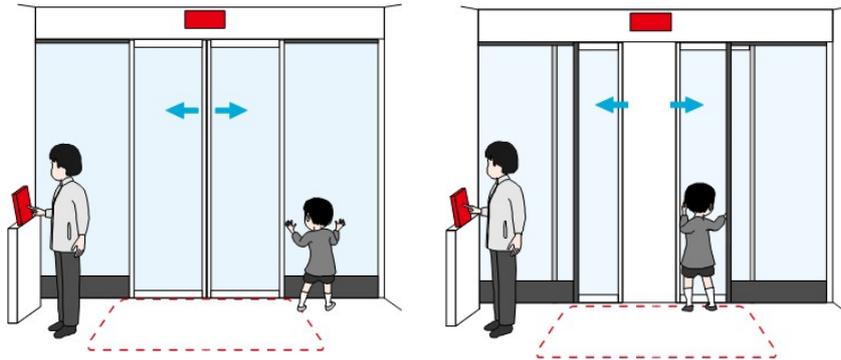
図 21 「集合玄関機等操作」

「集合玄関機等操作」の主な事例は、ドアに手をつけていた時に集合玄関機の解錠操作が行われてドアが開き、手を引き込まれたものであった。（図 21）

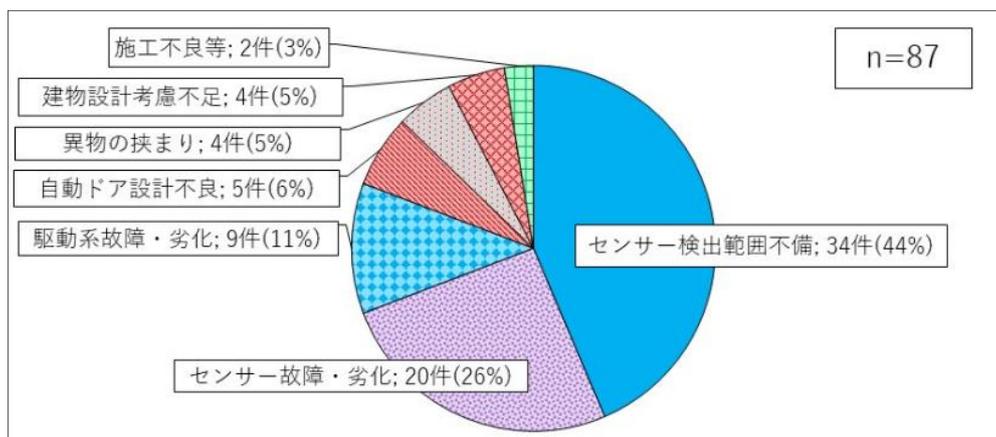
図 24 「60 歳代」以上の「ぶつかる」事故の機械的要因別内訳

「60歳代」以上の「ぶつかる」事故87件の機械的要因の内訳は、図24に示すように、「センサー検出範囲不備」と「センサー故障・劣化」のセンサー機能の検出に関わるものが、54件(70%)を占めている。

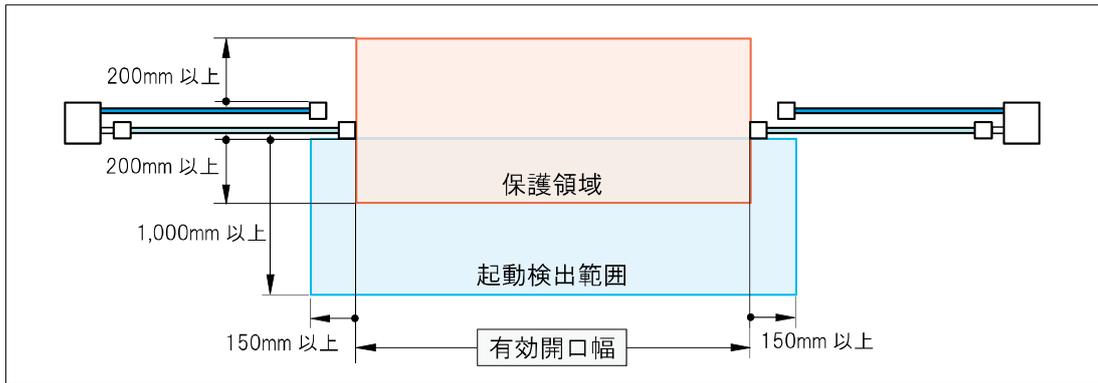
図 26 センサー検出範囲（上から見たイメージ図）

奥行方向（出入口正面方向）は、ドア面より 1,000 mm 以上、ドアの開口幅方向については、斜め方向から近づく動線があり得る場合に、有効開口幅に左右 150 mm 以上を加えた幅以上としている。

同 JIS においては、自動ドア可動部のガイドレール付近に通行者の立ち止まりによる、ドアとの接触を防ぐために保護領域を設け、その検出範囲を示している。保護領域は、ドアの有効開口幅²⁰において CA 基準体²¹を検出できる範囲のことで、ドアの面から片側 200 mm 以上の奥行きが必要とされている。

図 26 に同 JIS で望ましいとする、起動検出範囲及び保護領域を示す。

- ◇製造業者や保全業者からセンサー検出範囲の測定値の報告を受けること。
- ◇JIS（JIS A 4722）や協会ガイドラインに推奨されている値を確保できない場合は、推奨値が確保できるセンサーへの交換を検討すること。

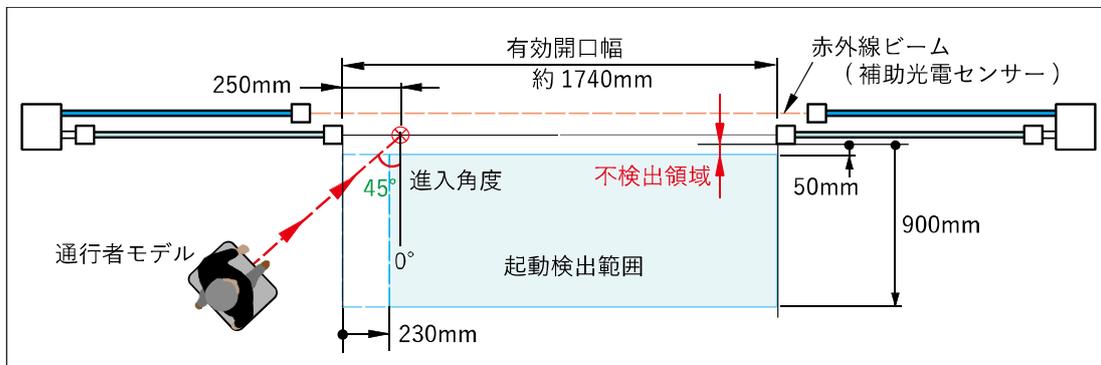
図30 事例aの条件等（上から見たイメージ図）

上記の結果、同 JIS の推奨する起動検出範囲に近づけた場合は、事故事例 a、b 共にドアにぶつからないことが確認され、事例に対しての起動検出範囲の有効性が確認された。

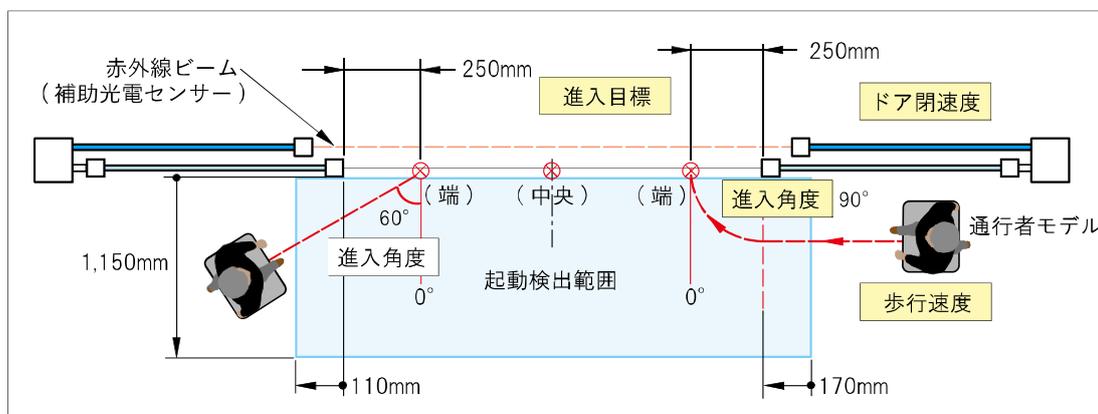
図 33 「斜め進入」に対する機械的対策の検討実験
(上から見たイメージ図)

ドア閉速度	200mm/秒 (12m/分)、250 mm/秒 (15m/分)、 350 mm/秒 (21m/分)、400 mm/秒 (24m/分)
歩行速度	50m/分、70 m/分、82 m/分
進入角度	45°、60°、90°
進入目標	有効開口端から 250mm (端)、有効開口の中央 (中央)

上記の結果、ドアの閉速度、歩行速度、進入角度及び進入目標の条件を変えても、ドアにぶつからないことが確認された。

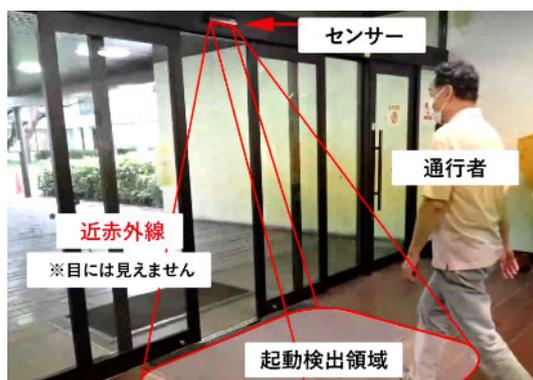
写真1 実験に使用した自動ドア

実験に使用した引分けの自動ドアは、高さ 1,993mm、有効開口幅 1,298mm で、起動センサーは近赤外線センサーである（写真1）。また、起動の確認は、起動検出範囲の奥行き長さ（閉じている状態のドアが起動した時の通行者等の位置からドア面までの距離）を測定³¹した。（写真2）。

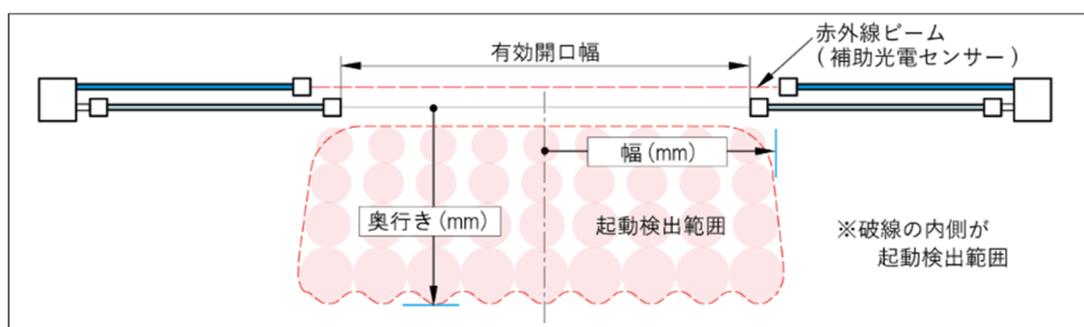
図34 起動検出範囲の測定箇所（上から見たイメージ図）

なお、近赤外線センサーは、投光及び受光する素子が内蔵されており、各々の素子から投光された光線は、床面に楕円状に投光され、それらが集まって起動検出範囲が構成されている（図34）。

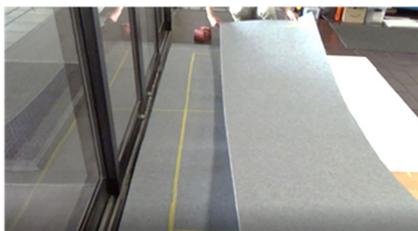
写真 3 床材と同一素材での実験

床に敷いたカーペットと同じ素材を通行者に見立ててドアに向けて進入する実験を行った結果、ドアは起動しなかった（写真 3）。

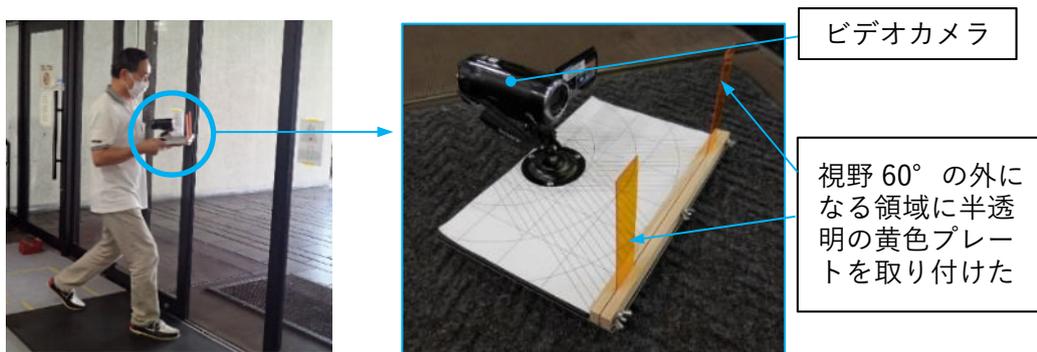
写真 4 実験の様子

ビデオカメラを通行者の目に見立てて、ドアに対して斜めに進入する通行者の視野を確認する実験を行った。後述の「5. 5 (1) 知覚特性」のように、視野は、片側 30° とし、この角度となる位置に半透明のプレートを取り付け、視野角を 60° とした (写真 4)。

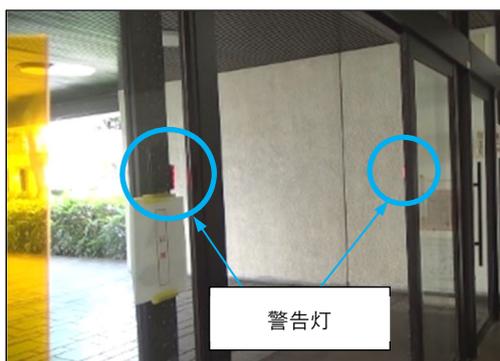
写真5 警告灯による視認性に関する実験

開いているドアが閉まり始める前に、警告灯を点滅させて視認性が上がるかの実験を行った（写真5）。その結果、視認性を向上させる効果があることが確認できた。

また、斜め進入によりドアへの進入角度が大きくなると、奥側の戸先が、同色の縦枠と識別しにくいことに加え、ドアの動きが認識しにくいことが確認された。
